## ENERGIMÆRKNINGSRAPPORT

Østergade 29  
8300 Odder

311584017

OBH Ingeniørservice A/S  
CVR-nr.: 66819116

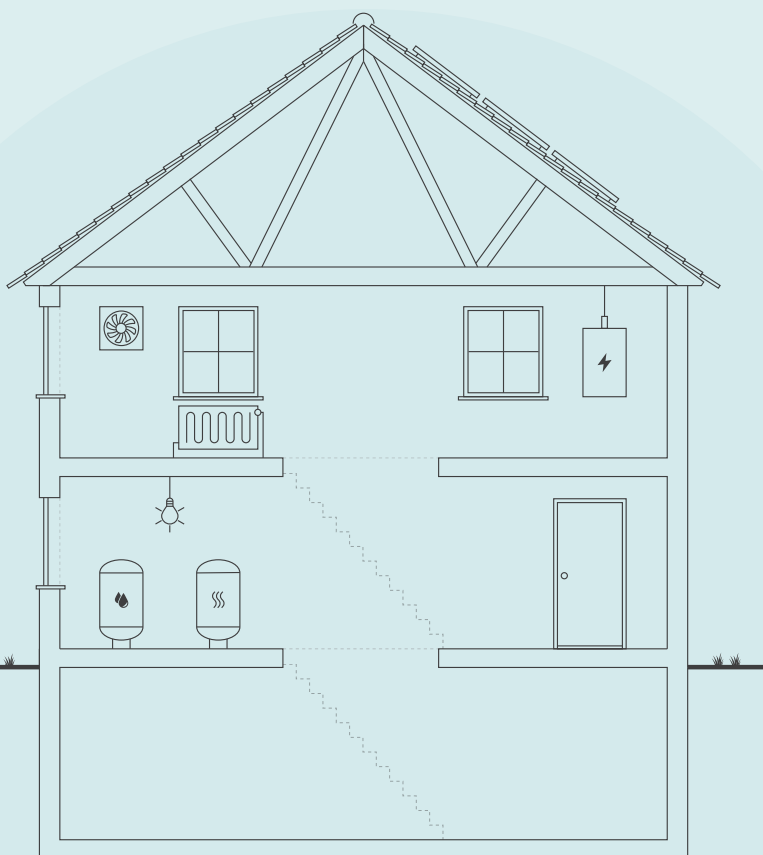
Skitsen illustrerer en generisk bygning, baseret på bygningens karaktertræk. Ikonforklaring kan ses under afsnittet IKONFORKLARING.
